Démontage du bloc dossier / accoudoirs arrière

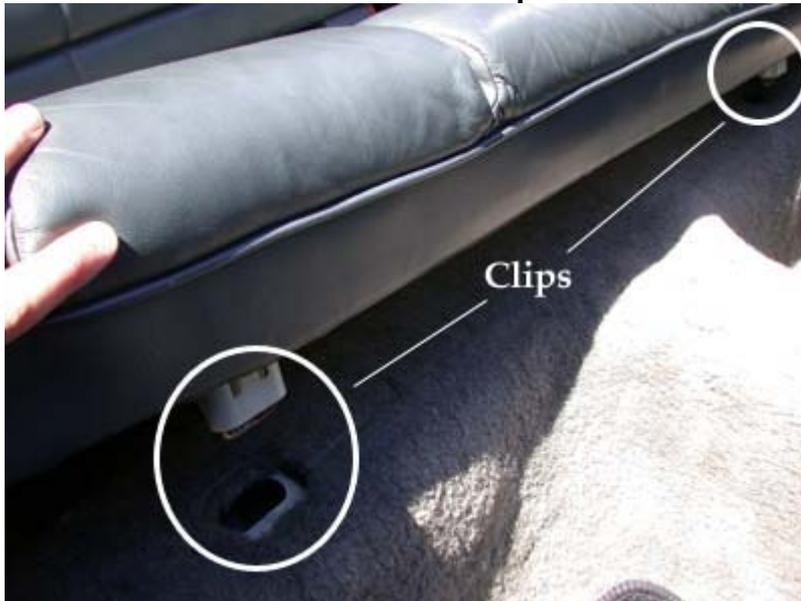
1. Soulever l'avant de l'assise de la banquette arrière

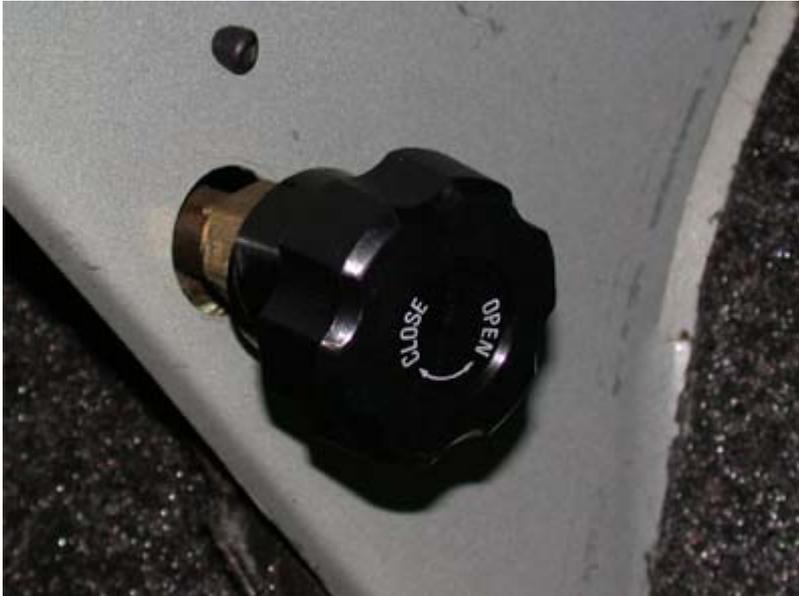
2. Décapoter.

Si le moteur de capote ne répond plus, vous pouvez toujours la manoeuvrer délicatement à la main à condition de faire chuter la pression hydraulique à l'aide du robinet placé à droite dans le coffre. Patience, il y a bien plus de 3 tours à effectuer.

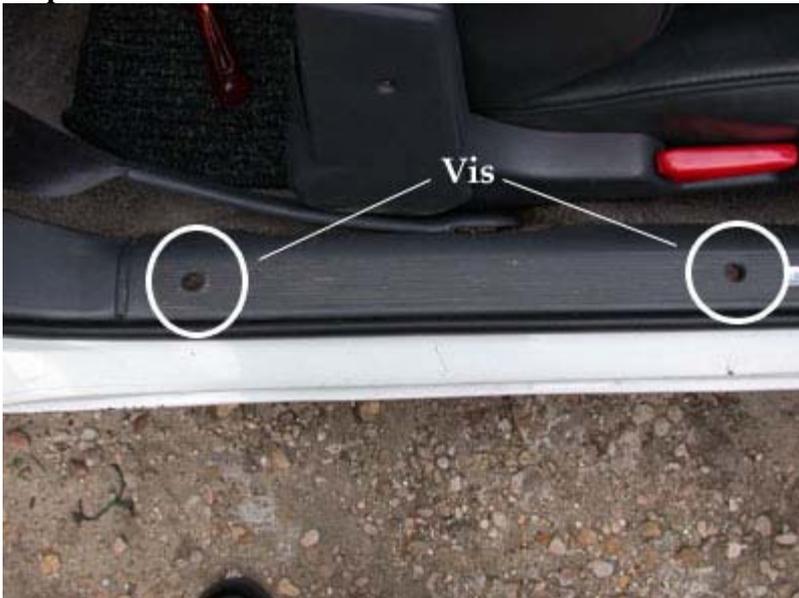
3. Déposer les vis du seuil de porte (de chaque côté), pour permettre de libérer l'habillage plastique compris entre celui-ci et les accoudoirs arrière. Seules les 2 les plus arrières sont nécessaires.

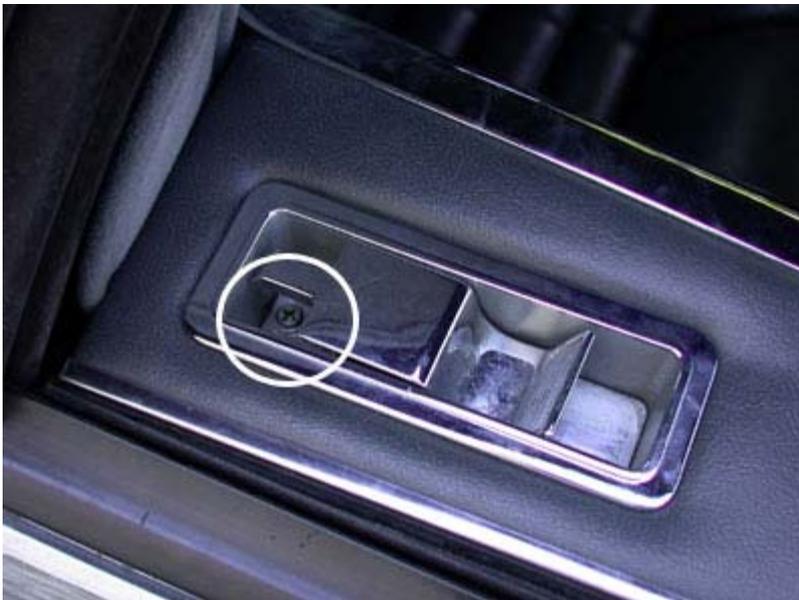
4. Déposer la vis de l'ensemble chromé de maintien du couvre capote (de chaque côté). Pas la peine de tenter d'ôter l'ensemble du bloc dossier / accoudoirs, celui-ci est très fermement maintenu en place par des boulons accessibles seulement après démontage complet.

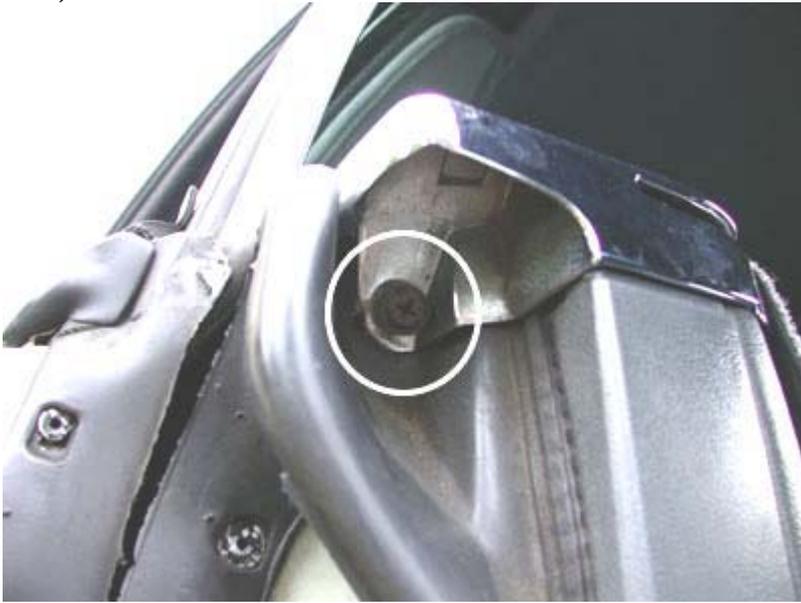
5. Déposer la vis de l'enjoliveur chromé en haut du joint de portière (de chaque côté).

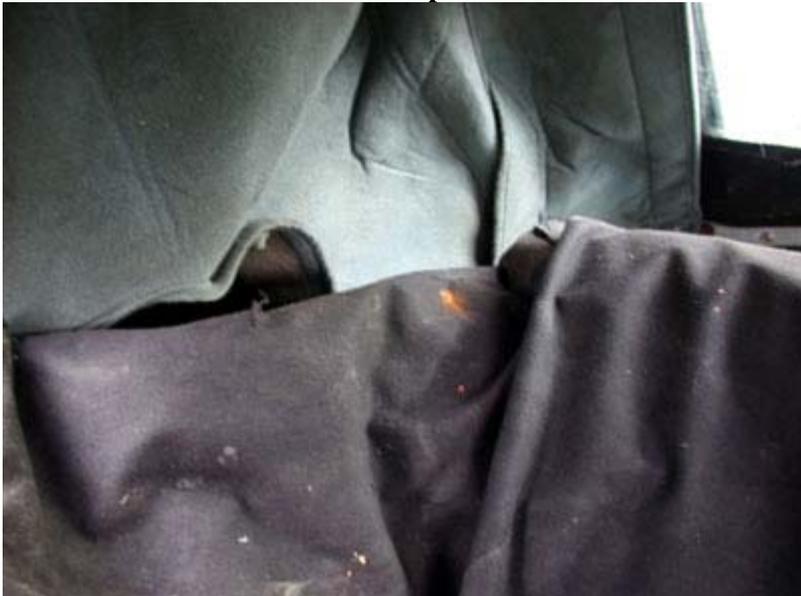
6. Baisser les vitres et Remettre la capote en place. Si les vitres sont hors service, manœuvrez délicatement en plaçant correctement les vitres arrière dans les joints des guides vitre de la capote.
7. Dégrafer les boutons pressions de la toile plastique noire du logement de capote et rabattre la toile vers l'avant par-dessus le dossier.

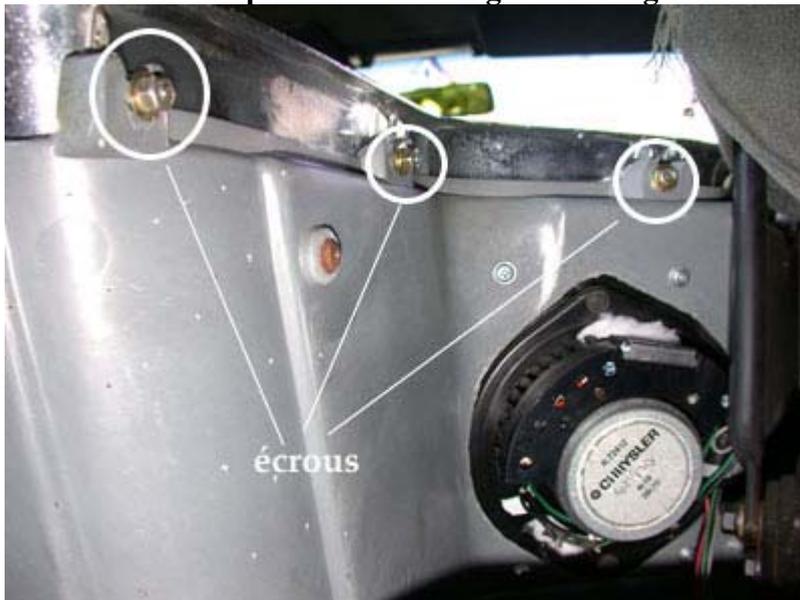
8. Déposer les écrous qui fixent la toile du logement de capote au bloc dossier / accoudoir de chaque côté + un rail guide le long du dossier).

(La toile du logement est ici déjà déposée pour une meilleure visibilité)

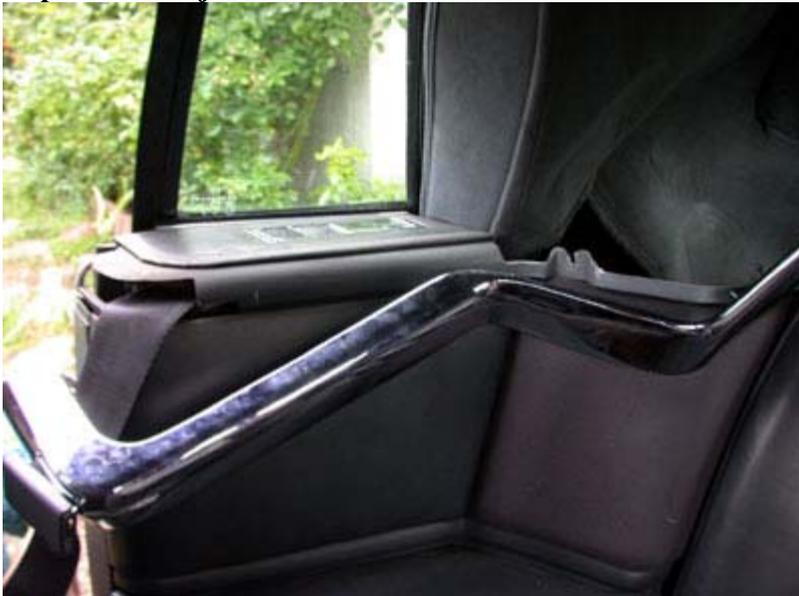
9. Débrancher le tuyau d'évacuation d'eau de la toile plastique noire (de chaque côté)
10. Déposer le logement de capote
11. Déposer les enjoliveurs chromés

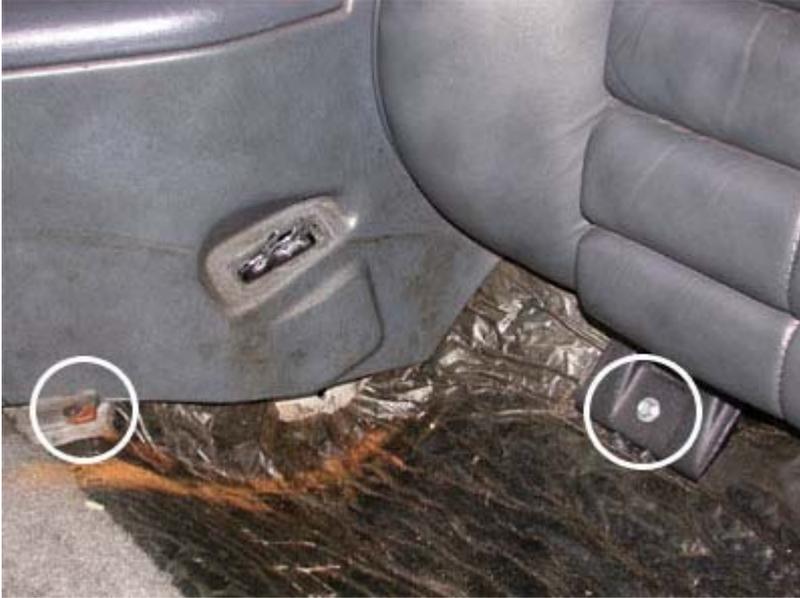
12. Déposer les 4 vis placées au sol en dessous des cendriers et en bas de la banquette.
